In nieuwe glorie hersteld

Na bijna een eeuw van aanpassingen was er weinig feestelijks meer aan concertgebouw De Vereniging. Braaksma & Roos Architectenbureau bracht de oorspronkelijke allure terug, in eigentijdse vorm.

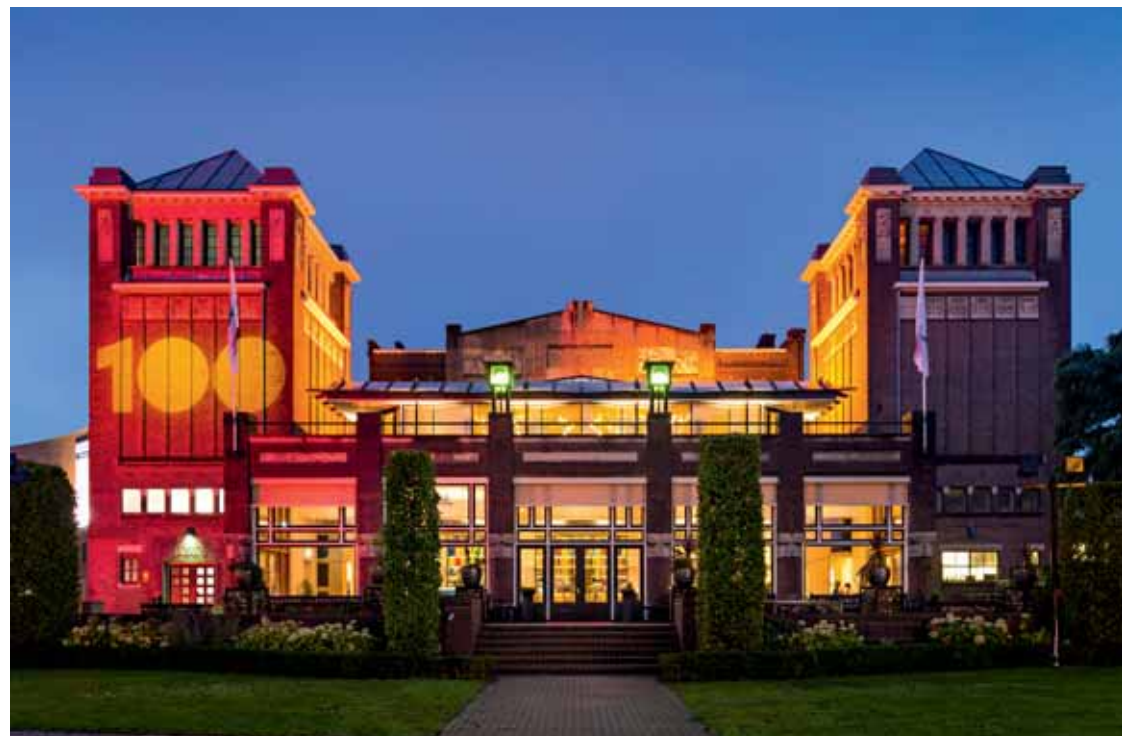
FOTO BOVEN
Gebaseerd op de verschillende periodes is voor het interieur een hedendaags kleurenpalet samengesteld met de allure van weleer.

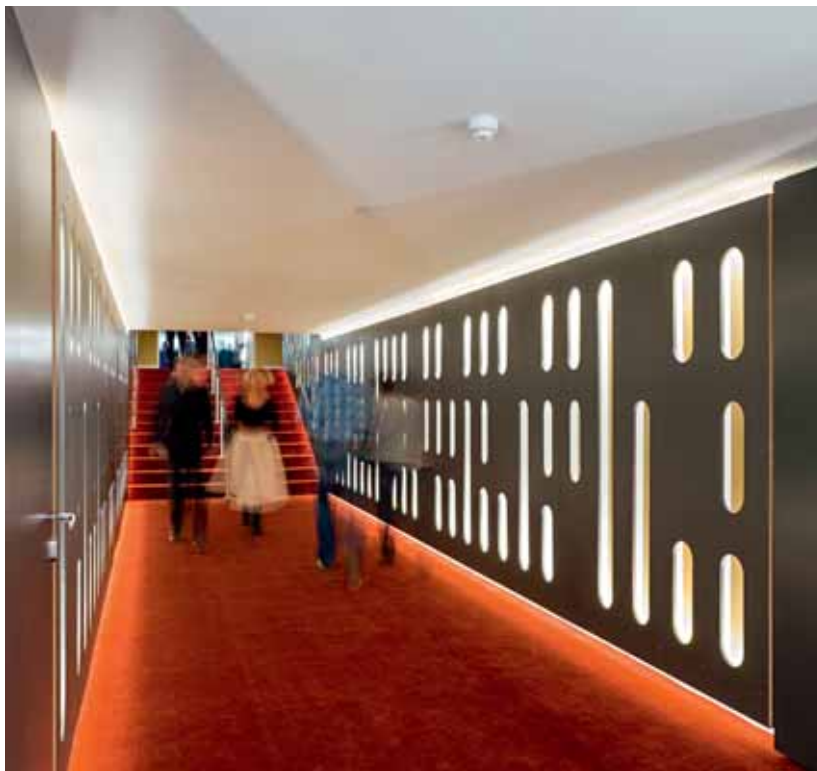
FOTO ONDER
Braakma & Roos Architecten verbeterde de routing in het gebouw, onder meer door het aanleggen van een nieuwe bypass.

Braakma & Roos Architecten verbeterde de routing in het gebouw, en dat was hard nodig. De vele aanpassingen hadden ervoor gezorgd dat belangrijke voorzieningen zoals garderobe en toiletten terecht waren gekomen op plaatsen waar ze de doorstroom van het publiek belemmerden. Deze functies zijn nu logisch rondom de ontvangstfoyer gegroepeerd dankzij de aanleg van een nieuwe bypass. Streit: “Dit was technisch een mega-ingewikkelde klus, want het stucwerk in het gebouw mocht niet scheuren als gevolg van de werkzaamheden. Daarnaast bestond de kans dat de bouw stilgelegd moest worden

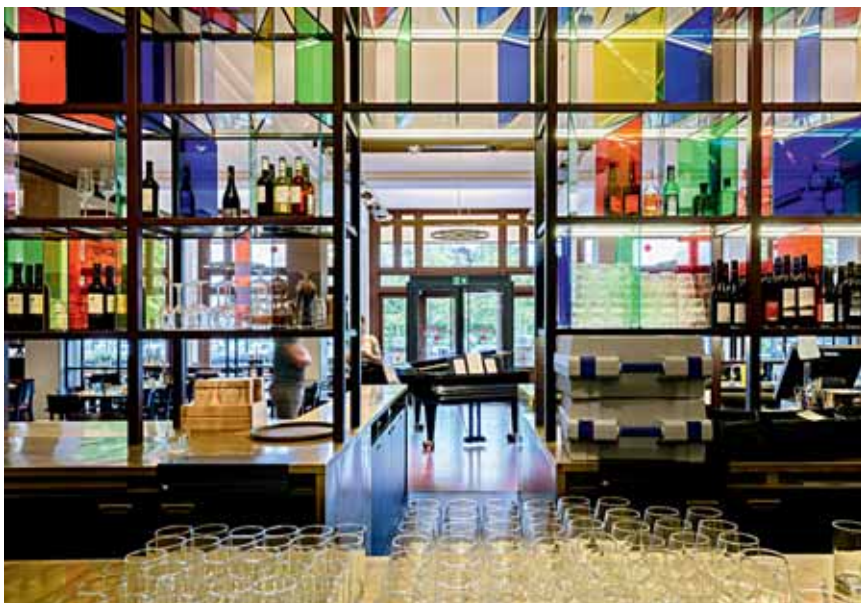
FOTO LINKSBOVEN
In het ontwerp van Braaksma & Roos Architecten vormt de kleurrijk gedecoreerde bar nu een logische schakel tussen de foyer en het Grand Café.

in geval er Romeinse resten zouden opduiken. Gelukkig gebeurde dit niet.” Ook de verbinding tussen de centrale foyer en het Grand Café en de relatie tussen binnen en buiten is hersteld. Van der Horst: “Vóór de verbouwing was de bar tot een soort obstakel tussen foyer en Grand Café verworden. Wij wilden de helderheid en logica in de ruimte terugbrengen, zodat in de pauzes tijdens voorstellingen de bar een uitgifteplek

kon zijn, geen buffer die de doorstroom belemmert.” In het ontwerp van Braaksma & Roos Architecten vormt de kleurrijk gedecoreerde bar nu een logische schakel tussen de foyer en het Grand Café. Door de glazen achterwand van de bar blijft de transparantie behouden. De verschillende kleuren glas lichten 's avonds op als een lantaarn. Bij het interieurontwerp voor het Grand Café is goed

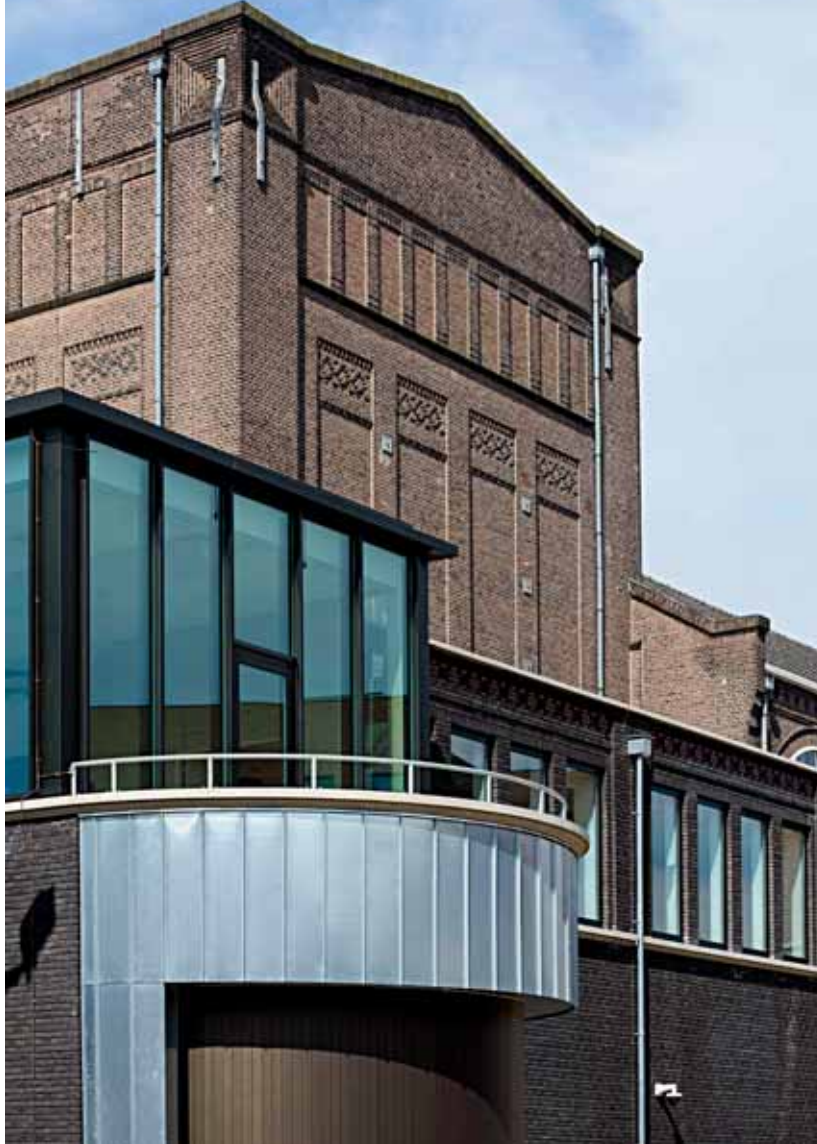
FOTO ONDER
Met de uitbreiding voor inpandige loading docks ontstond gelegenheid voor de realisatie van een ruime multifunctionele zaal op de eerste verdieping.

docks ontstond gelegenheid voor de realisatie van een ruime multifunctionele zaal op de eerste verdieping. Met zijn grote ramen is de verdieping een lichte ruime oase met een prachtig uitzicht op de stad. Streit: “De artiesten worden niet langer in een klein kamertje weggestopt, maar hebben nu hun eigen stadsbalkon.”

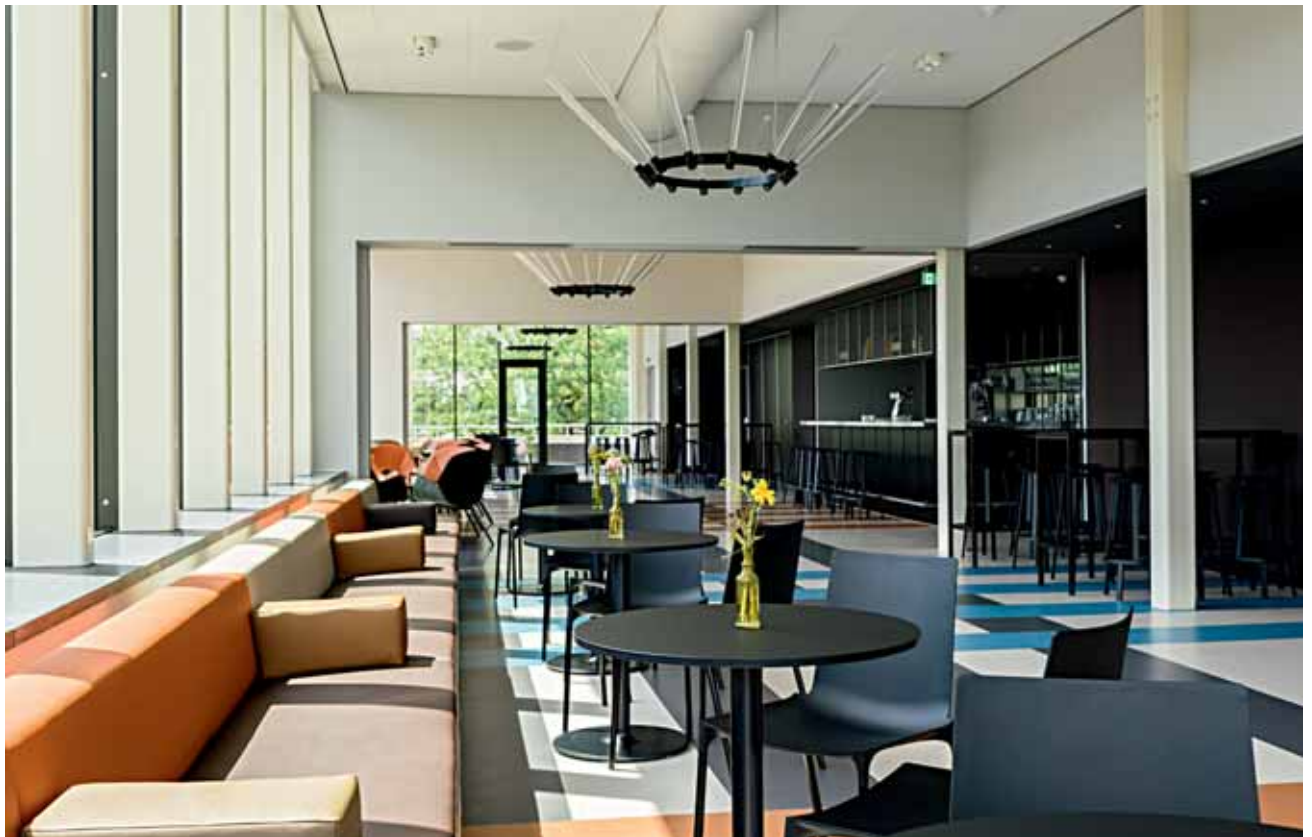
FOTO LINKS
Met zijn grote ramen is de verdieping een lichte ruime oase met een prachtig uitzicht op de stad.
